(仮) 嶺北香美ウィンドファーム計画に関する調査報告書 (その1)

2025年6月5日

国土問題研究会嶺北香美風力発電問題調査団

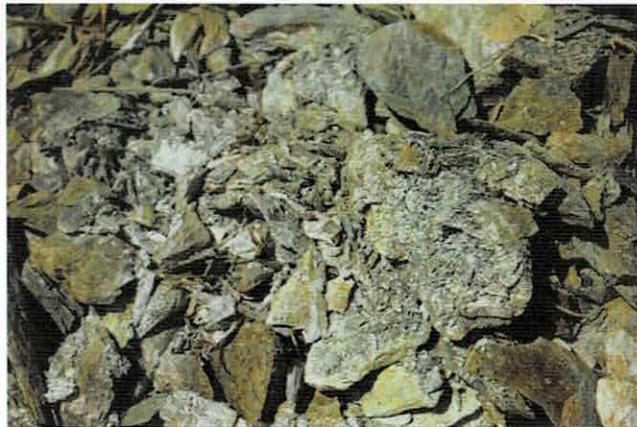
豊永峠一帯の稜線は比較的傾斜の緩やかで笹原となっている。隆起準平原の地形と考えられ、表層にはやや赤色を帯びた土壌が1メートルほどの厚さで覆っている。本土壌は笹原となっていることから瘦せた土壌で火山灰起源のものと思われる。基盤岩については奥神賀山への登山道分岐点を基準にすると、香美市側の林道100メートルまではやや片理の発達する変斑レイ岩が分布する。塊状堅硬であるがブロック化している。より東部では玄武岩質岩の変成した暗青灰色千枚岩が基準点より310メートルほどの小谷まで分布する(図4.1.4)。小谷を挟んでより東部は岩相が変わり、暗緑色から灰色の縞状千枚岩となる。この岩石は20万分の1地質図「高知」の柏木ユニットになり、キンクバンド状の褶曲構造を伴っていて、より西部の御荷鉾ユニットとは異なっている(図4.1.5)。

写真 4.1.1 御荷鉾ユニット塩基性千枚岩

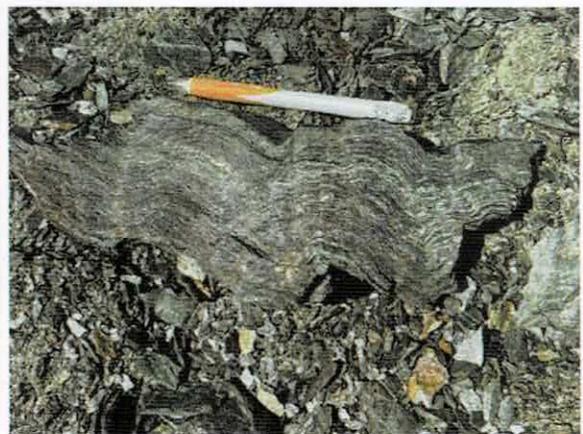
写真 4.1.2 柏木ユニット 泥質千枚岩

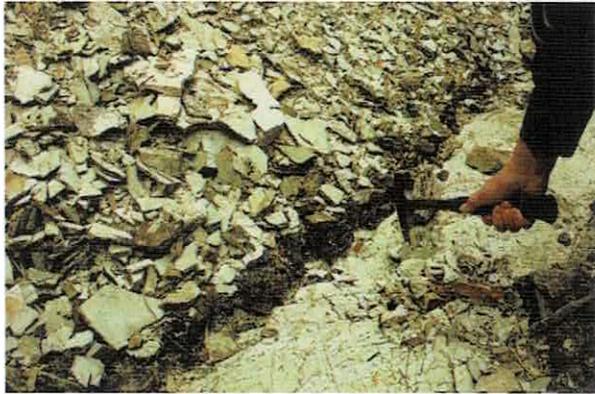
1号風況ポールの南南西450メートル付近の林道分岐点から風況ポール予定地までは層状チャートと砥石層(珪質細粒粘土岩)が分布している。20万分の1地質図「高知」では南は秩父累帯北帯の遊子川-住居附ユニットで北側の風況ポール付近は柏木ユニットとされているが、より新しい5万分の1「本山」図幅では全体が御荷鉾帯の赤良木ユニット(20万分の1地質図「高知」の柏木ユニットに相当する)とされている。露頭で観察する限り層状チャートと剥離性に富む砥石層であり、同一ユニットとする「本山」図幅の解釈に矛盾はない。ただし、奥神賀山周辺の豊永峠の東方に分布する柏木ユニットとは異なりキンクバンド状褶曲は見られない。砥石層は風化が著しく、風化に耐性のあるチャート層との間には風化の程度に大きな差異が見られる。

写真 4.1.3 風況ポール1 付近 砥石層（珪質粘土岩） 写真 4.1.4 風況ポール付近 層状チャート層
 風況ポール付近一帯も緩傾斜となっており、小さな凹地や三角点 1171.7 の西側には北東方向に傾斜するやや大きな凹地が見られる。現地ではこれらの凹地形成の機序については確証を得られなかったが、チャート層とその他の砥石層等の泥質細粒層との間で風化の程度が大きく違うことから、風化による差別浸食が原因かもしれない。

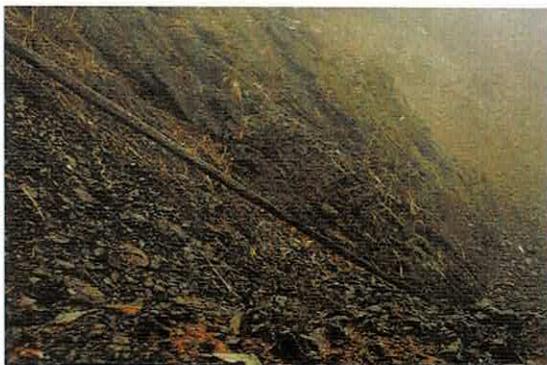
林道松尾峠および峠から北西 200 メートルの鉢ヶ森ゴトゴト登山道入り口付近までは林道に沿う崖に泥質混在岩の露頭が見られる。秩父累帯北帯の遊子川 - 住居附ユニットに相当し、千枚岩化は顕著ではない。泥質混在岩には砂岩のブロックが含まれており、砂岩は基質のやや多いワッケ質砂岩である。松尾越の鞍部まで露頭は少ないが剥離性のある頁岩が見られる。松尾越の西側鞍部にはより剥離性に富む千枚岩が分布しており、鞍部付近に境界があると推定される。松尾越より北西側は柏木ユニットとなり三角点 1118.5 付近や 1129 ピークには層状チャートの露頭があり、走向 N40E, 70SE であった。本チャート層などは風況ポール 1 付近のものと類似しており、ユニット区分に問題はない。

写真 4.1.5 遊子川 - 住居附ユニットの泥質混在岩松尾峠付近

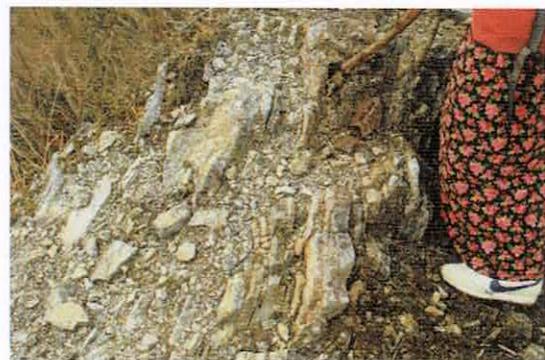
写真 4.1.6 柏木「ユニット」の層状チャート 鉢ヶ森南東ピーク付近

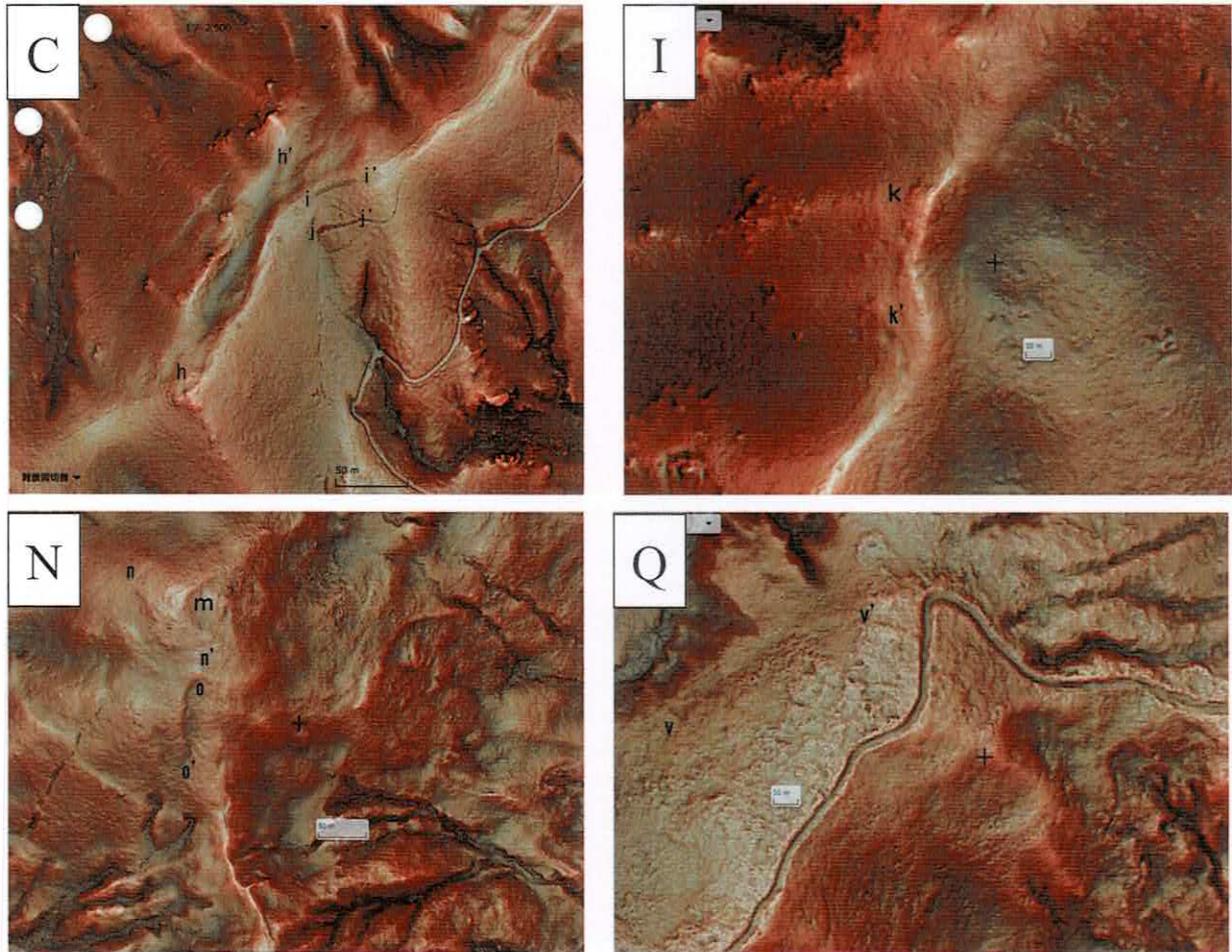
図 4.2.6 地すべり地形の後方崖（パネルの番号は図 4.2.5 のそれに対応）

本件風力発電計画との関連で特に注目されるのは、図 4.2.3 に示されているような后方崖の存在である。これは既存の地すべりブロックの冠頂帯の後方に新しい地すべりユニットが形成されようとしている前駆的な地すべり現象と見なされるものである。そのような后方崖と見なされる地形は図 4.2.5 のパネル(C), (I), (N), および(Q)に見られる。これらを見やすくするために拡大したものを、図 4.2.6 のパネル(C), (I), (N), および(Q)に示す。これらの図で英小文字の記号が后方崖の位置を示している。そのうち、例えば h と h' の対で示しているものは、h と h' の間の線状地形が后方崖であることを示している。

2025 年 4 月 10 日の現地予備調査では図 4.2.6 に示した 4 地点のうち、C 地点と Q 地点で踏査を行なった。C 地点ではまず図 4.2.6 のパネル(C)の h' 地点周辺を歩き回ったが、図の h' 地点で、h 地点から連続すると思われる谷地形を確認できただけで、パネル(C)の h' 地点の東南方向に広がる区域では、赤色立体図では確認できる互いにほぼ平行な線状構造は植生に邪魔されて確認できなかった。結局溝状地形 h-h' が図 4.2.6(C)に見られる地すべりブロックの后方崖であるという積極的な証拠は得られなかったが、その線形を再検討すると、冠頂滑落崖に平行な后方崖だと想定することは可能であると考えられる。即ち、この線状構造は地質構造を反映した直線的な線状地形と后方崖を構成する眉状の湾曲した線状地形が重なったものと解釈できる可能性が考える。この点については詳細な地盤調査が必要である。線状地形 i-i' および j-j' については、地表踏査ではこれらに沿う比較的急傾斜の斜面帯と比較的緩傾斜の斜面帯の繰り返しであることが確認された（写真 4.2.1）。これは模式図（図 4.2.3）の二次小滑落崖とその下方の緩斜面の繰り返しに相当するものと考えられる。なお、この周辺では赤色立体図で徒歩道をトレースすることができるが、現地踏査では下草に覆われてほとんど識別できない。現在、ここでは本件事業に関

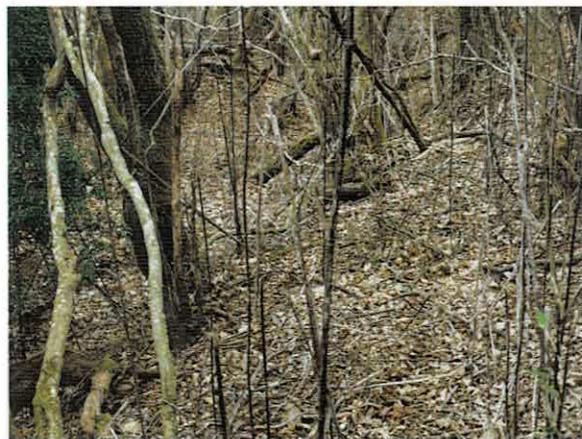
写真 4.2.1 図 4.2.6(C)の線状地形 j-j' と思しき段差

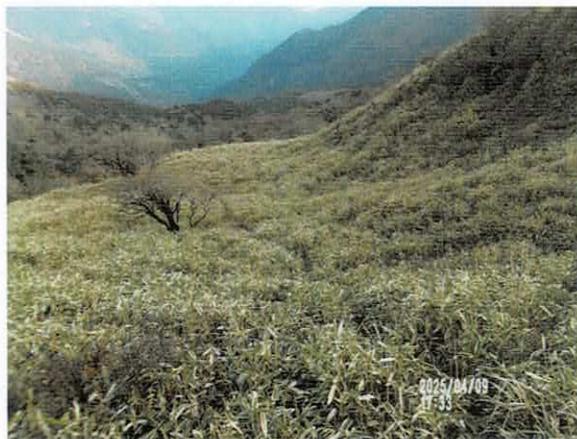
写真 4.2.2 図 4.2.6(Q)の線状地形と思しき傾斜変換線

図 4.2.6 のパネル(Q)の線状地形 v-v' に対応する地上写真を写真 4.2.2 に示す。この写真に見られるように、この線状地形の実態は傾斜変換線（遷緩線）であって、その上方の斜面と下方の斜面の傾斜が異なるため、これを後方崖と見做すことはできない。

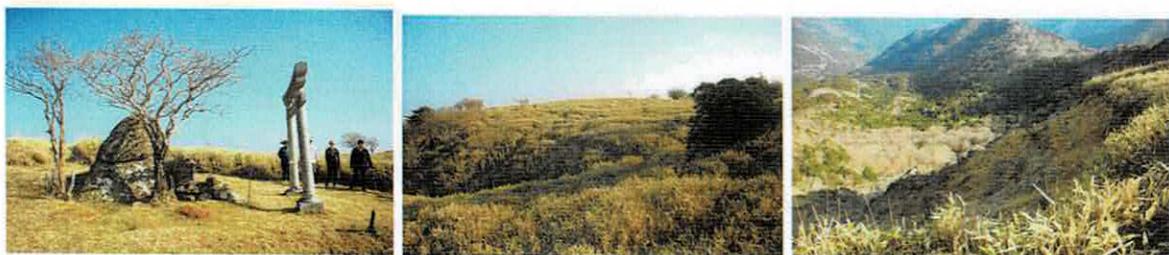
登山道を登りきった山頂部は平坦で、奥神賀神社の鳥居がある（写真 4.2.6 左）。南側斜面は急崖で崩

落地形が見られる（写真 4.2.6 中・右）。

写真 4.2.6 平坦な山頂部にある奥神賀神社の鳥居（左）と東側の急崖と崩落地形

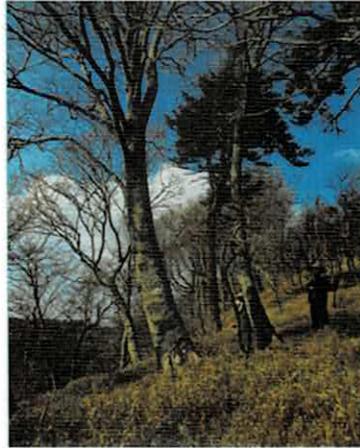
ブナの木と針葉樹が写っているがともに斜面の山側にそりかえっている。これは斜面下方に倒れていきつつ。傾きを回復しようとして成長してきたことを示している。異なる樹種で同じ傾向が見られるのは斜面がゆっくりと移動するクリープ現象が起きていることを示している。

写真 4.2.7 斜面上に反り返った樹木

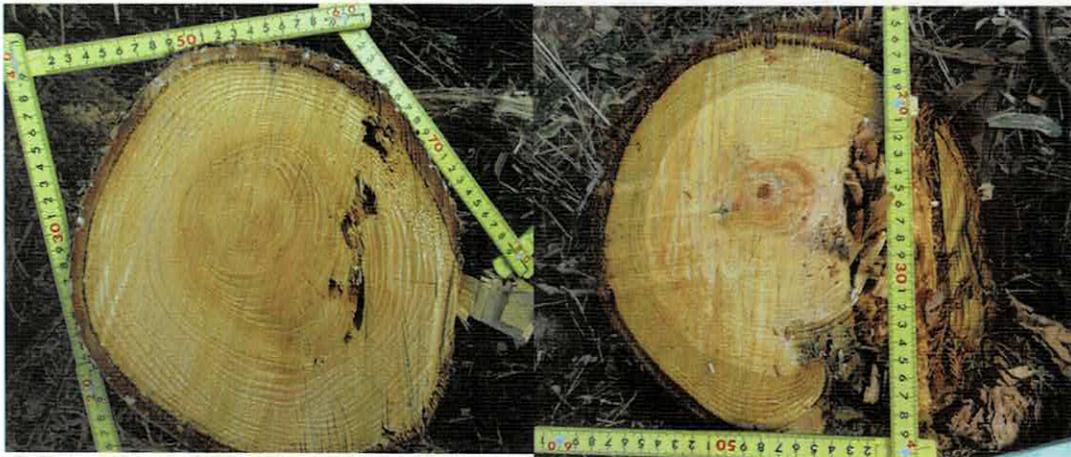
奥神賀山から下ってきて、登山道北側の斜面に出ると、新たに建設中の作業道があった（図 4.2.7（下）の「↓倒木」の位置）。そこには2本の杉の真新しい切り株があった（写真 4.2.8）。ともに直径 20 数センチである。左側は年輪の数は約 64 本で、複数の方向の違うあてが見られる。右側は年輪数 47 本であり、中心部に複数のアテ見られる。また樹幹がえぐれる傷がついていて外側の年輪 11 本が傷の中に巻き込むように成長している。このことはおそらく、約 11 年前頃に作業道建設が着手されて樹

幹に傷がつけられたのではないかと考えられる。また、アテが比較的成長初期にできていることは、この付近の斜面が不安定であることを示していると考えられる。

写真 4.2.8 作業道で見つかった倒木の年輪

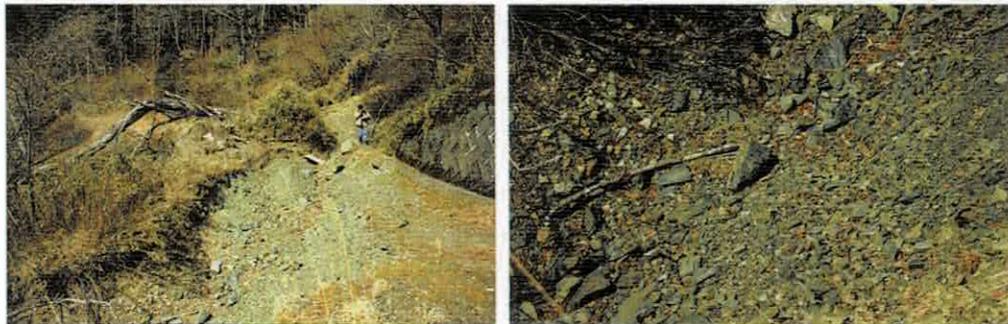
図 4.2.7 下のルート図②地点の露頭に変成緑色岩が分布している (写真 4.2.10)。図 4.2.7 下のルート図③⇔④地点は緑色岩の露頭が連続しているが、崩落が顕著である (写真 4.2.11)。

写真 4.2.11 緑色岩類は風化が進行して崩れやすい

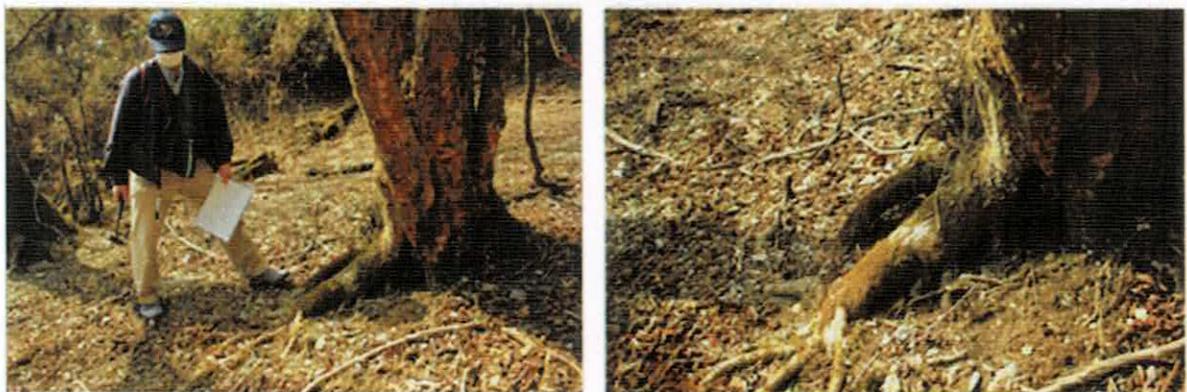
写真 4.2.12 樹幹の直径が50 cmを超える巨木の切り株

図 4.2.3 下ルート図⑦地点は緩傾斜の斜面で、直径 50 cm を超える巨木の切り株が多数見られる（写真 4.2.12）。これらは樹齢数百年あると考えられるが、いずれも傾きが見られることから、クリープの影響を受けていると考えられる。人為的影響が及ぶ以前の環境を示唆すると考えられる。

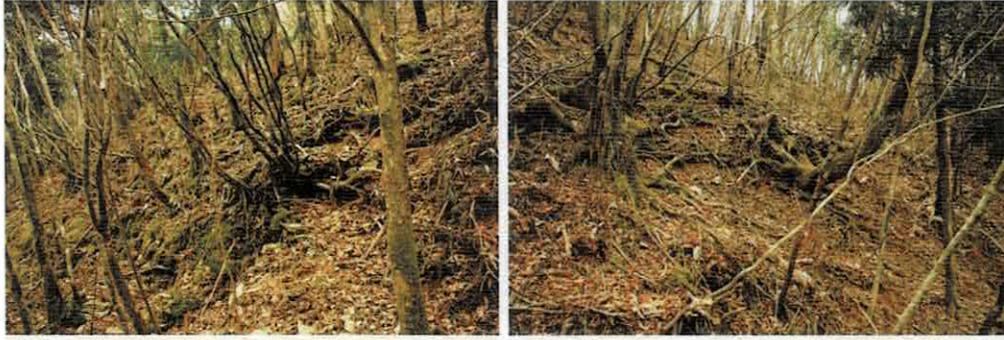
幹の太さが直径 10 cm に満たない灌木が斜面全体を覆っているが、顕著な表層滑りが認められる。根の異常成長から樹木が斜面をゆっくりと移動しながら成長していたことがわかる (写真 4.2.13)。

写真 4.2.13 斜面を移動しながら成長してきた樹木

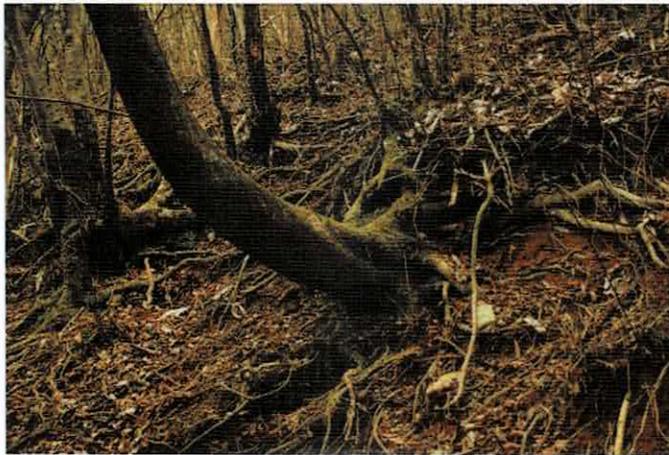
斜面を移動しつつ、倒れた樹幹は傾きを回復するように反りがあがっている。また根は赤色ローム層の中に伸びていない (写真 4.2.14)。

写真 4.2.14 樹幹が倒れつつ反りあがった木
斜面側の根は赤色ロームの中には伸びていない

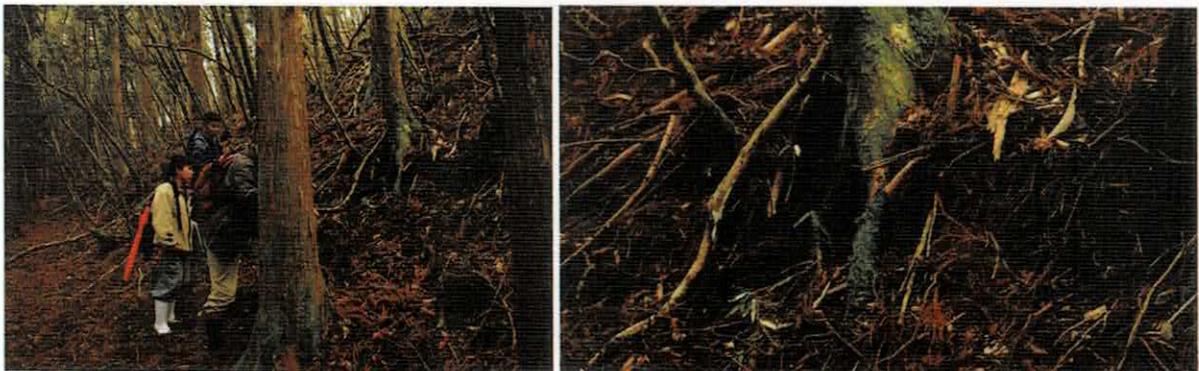
比較的変形が少ない杉の木（写真 4.2.15 左）と根の付近の土が洗い出された杉の木（写真 4.2.15 右）がある斜面であるが、周辺の若い灌木の傾きが大きい（写真 4.2.14 左）ことから斜面のクリープ現象は最近加速したと考えられる。

写真 4.2.15 比較的直立した杉の木の植林地の様子

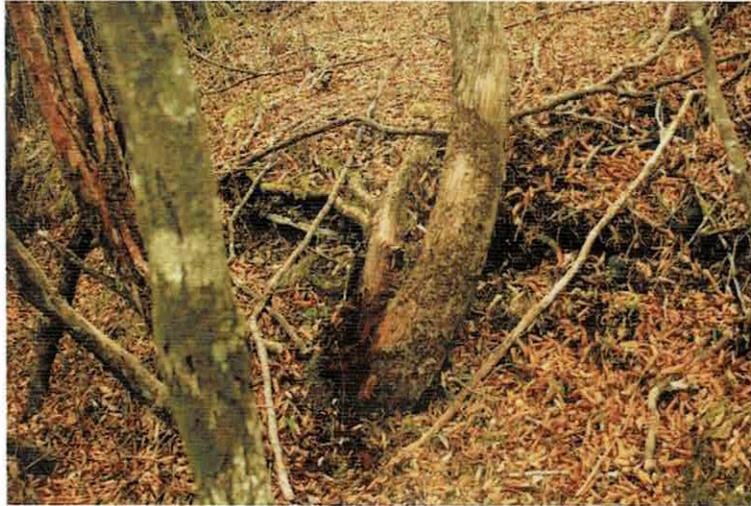
- ⑤ 地すべり体（クリープした表層部）が樹木に覆いかぶさっている。斜面に見られる黒い筋はすべり面である（写真 4.2.16）。
- ⑥ 斜面を造った水平な山道歩道である（写真 4.2.17）。斜面傾斜は山側が緩く、谷側が急である。この

写真 4.2.16 移動してきた地すべり体（クリープした表層部）が樹木にぶつかっているところ

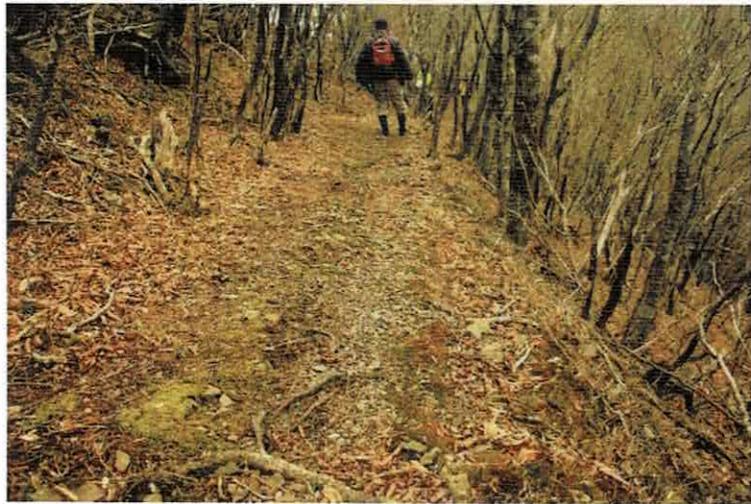
山道の両側でクリープが生じており、道路造成のために斜面を切ったことで、斜面の山側に対しても谷側に対しても地すべりの起点となっていることがうかがえる。

写真 4.2.17 斜面の傾斜の変化点に造られた山道

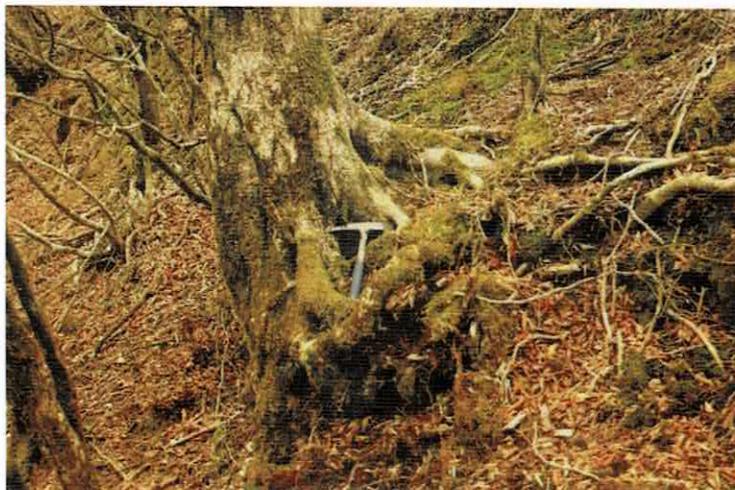
- ⑦ 地すべり斜面で踏ん張る巨木が立っている。山側はかなり土をかぶったとみられ、樹幹の高い位置に二次成長の根が発達している（写真 4.2.18）。

写真 4.2.18 斜面の山側に二次成長根が発達する巨木

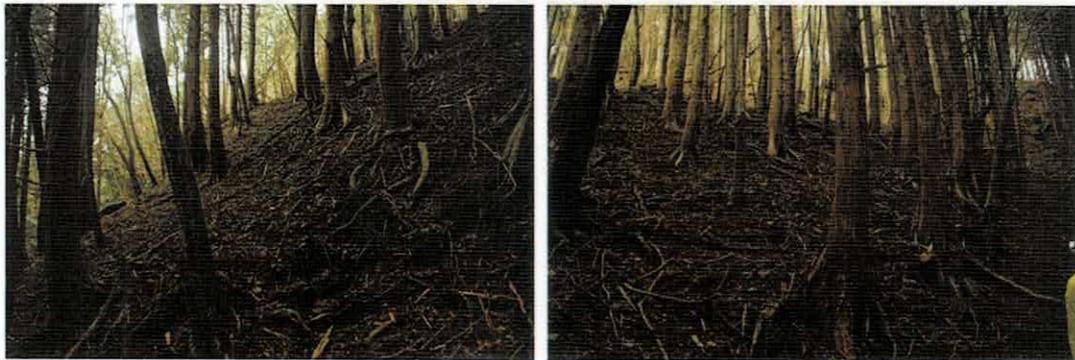
⑧-1 松尾越の東側の杉の植林地では、斜面が凸型に盛り上がる「ハラミ出し」が見られる。これはクリーブ現象の初期状態を示すと考えられる。杉の木は一様に反り返った状態になっている(写真 4.2.19)。

写真 4.2.19 「ハラミ出し」が見られる斜面の反り返った杉の木立

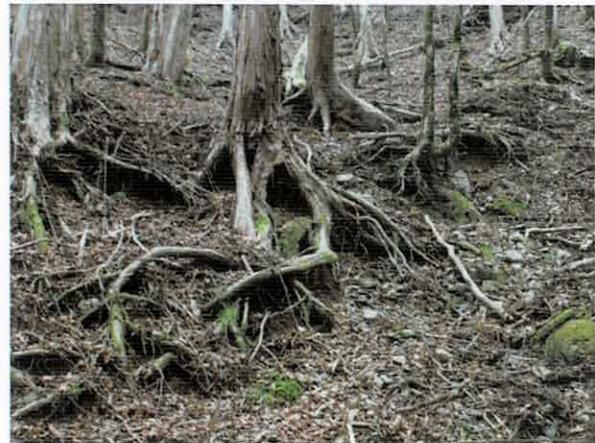
⑧-2 クリーブした斜面から土壌が浸食されて根が露出している(写真 4.2.20)。土壌が失われたため、根が浮き出し、それらの形態から、斜面を移動しつつ変形成長した根の様子が観察される(写真 4.2.20)。

写真 4.2.20 変形成長した杉の根の状態

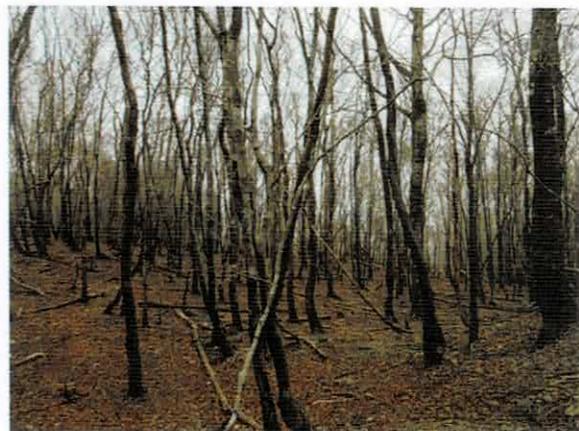
樹幹が不自然にくねっている細い樹木の樹林となっている。この斜面の形成は比較的最近であり、かつ間欠的に動いていると推定される(写真 4.2.21)。

写真 4.2.21 最近形成された斜面

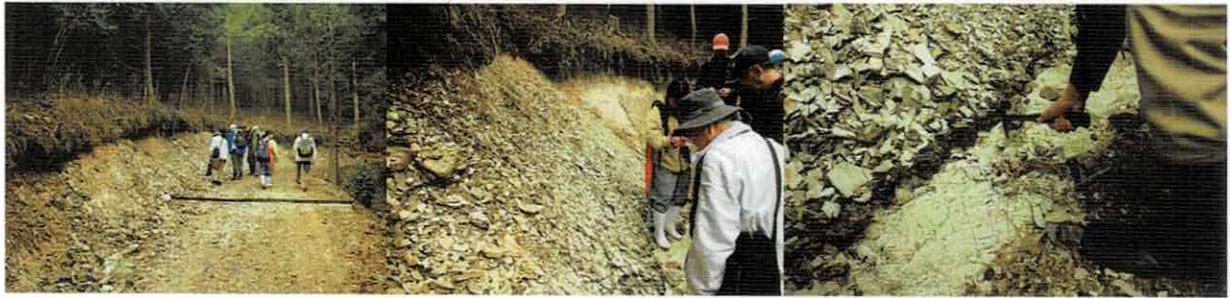
斜面傾斜の急変点に造られたなだらかな登り道が続く。斜面の山側は 2m ほどの深さで切土されていて斜面表層部の断面が見える（写真 4.2.23）。この辺りは基盤の風化した千枚岩であるが、露頭表面は粘土化している。風化した千枚岩を覆って赤褐色のローム層が数 10cm の厚さで覆い、その上に暗褐色～黒色の土壌が 10 数 cm の厚さで重なる。斜面は杉の植林地であり、杉のひげ根が土壌中に密に成長している。

写真 4.2.23 山道の様子と切土にみられる表面が粘土化した凝灰質珪岩

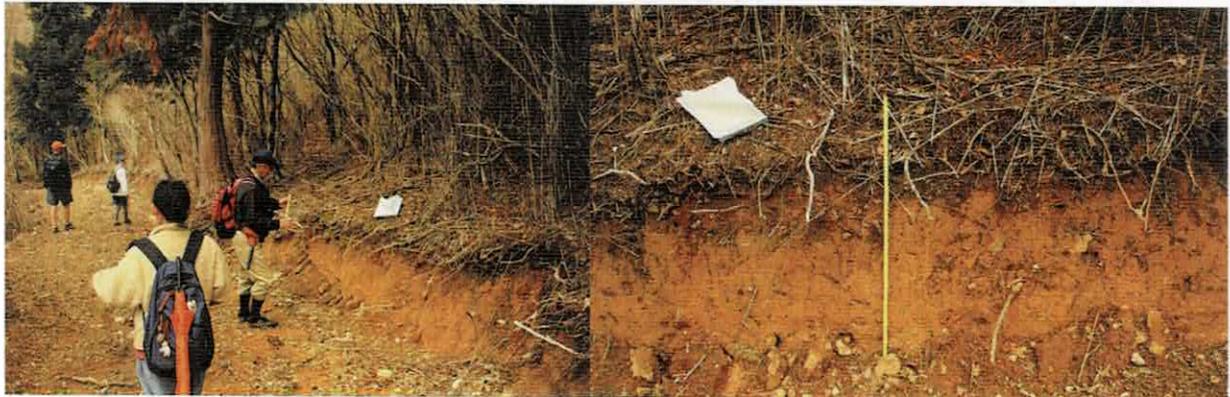
谷地形の上の稜線部に近い緩傾斜斜面であるが、作業道がつくられている（写真 4.2.24）。作業道は斜面傾斜の急変転に沿って斜面を切り、基盤が露出する深さまで斜面を切っている。切通しでは赤褐色のローム層の断面が観察される。斜面は全体が笹や細い雑木で覆われているが、一部の直径 40 cm ほどのトドマツや杉が見られる。これらの太い木は反り返っており、成長過程で斜面が移動して樹幹が傾き、樹木自身が樹幹の傾きを回復するように成長したため反り返った形態をしていると考えられる。

写真 4.2.24 斜面傾斜の急変点につくられた作業道
切土に見られる赤褐色のローム層。腐植土は 10 数センチの厚さである。

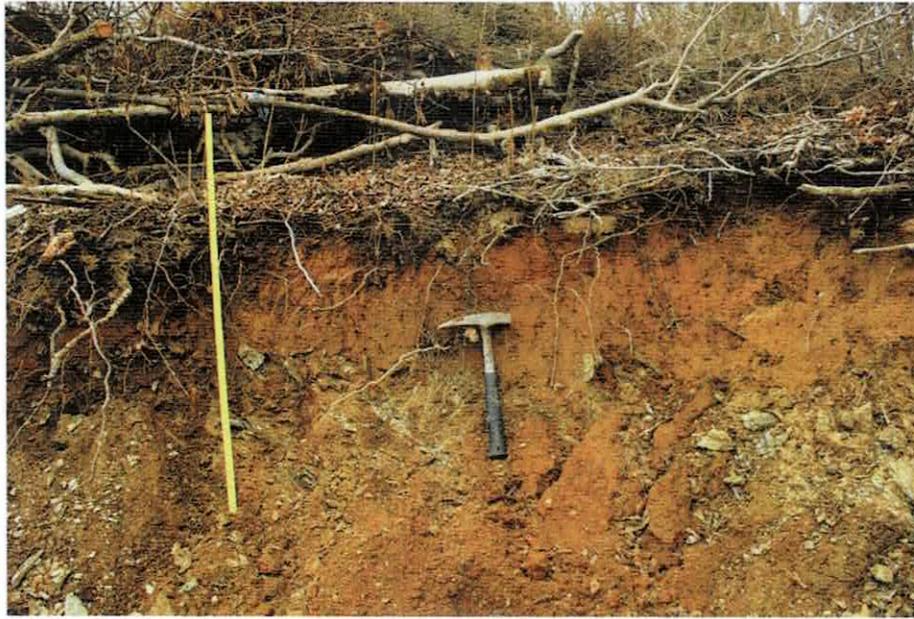
ほぼ山頂部である。平坦な地形であり、作業道の切土では風化した角礫状のチャート層の上に厚さ約 50 cm ほどの赤褐色のローム層が重なる。有機質土壌は 10 数 cm しかなく、笹や樹木の根はローム層の中に延びてはいない（写真 4.2.25）。

写真 4.2.25 稜線部の表層を覆う赤褐色のローム層
 白っぽい部分は風化で角礫化した千枚岩である。地表は枯れた笹が覆っている。有機質の土壌の厚さは10数cmである。

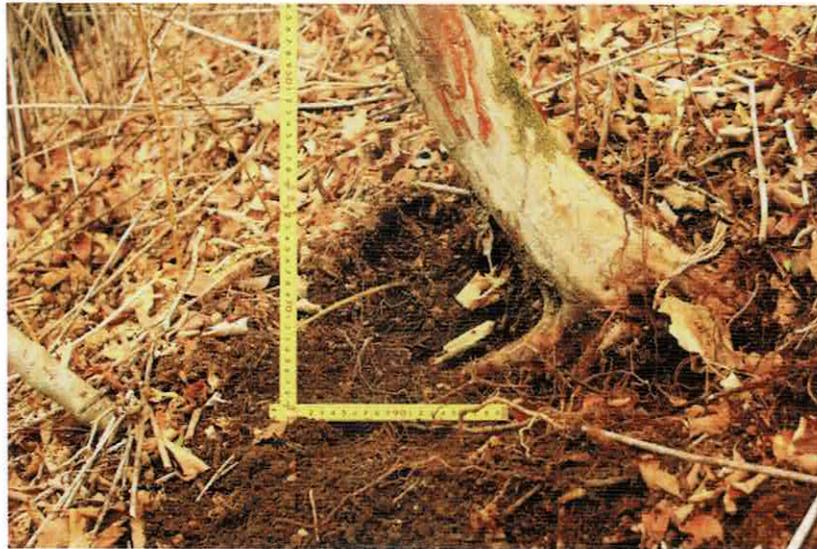
⑤ ③の作業道の下で斜面では傾いた細い樹木が多くみられる。斜面のクリープに伴いながら成長し、かつ土をかぶることで元の根の位置より上の樹幹の部分から二次成長根が出ていることがわかる。

写真 4.2.26 クリープ斜面で成長している樹木
 傾きかつ反り返った樹幹と斜面の上山側と谷側で根の異常成長が見られる。

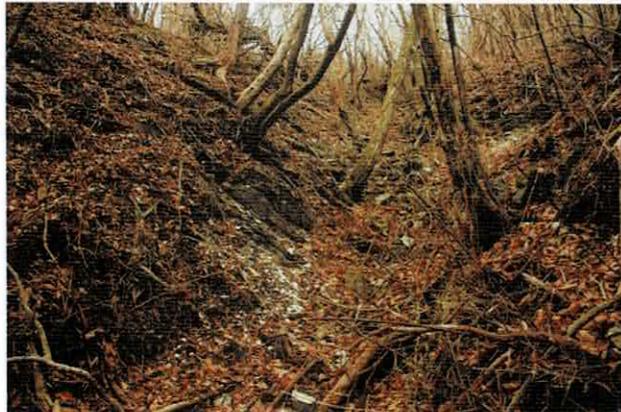
谷の中は両側から斜面表層のクリープが生じており、樹木は谷に向かって傾いている（写真 4.2.27）。

写真 4.2.27 ⑥の谷の中に見られるクリープ現象
