(仮) 嶺北香美ウィンドファーム計画に関する調査報告書 (その1)

2025年6月5日

国土問題研究会嶺北香美風力発電問題調査団

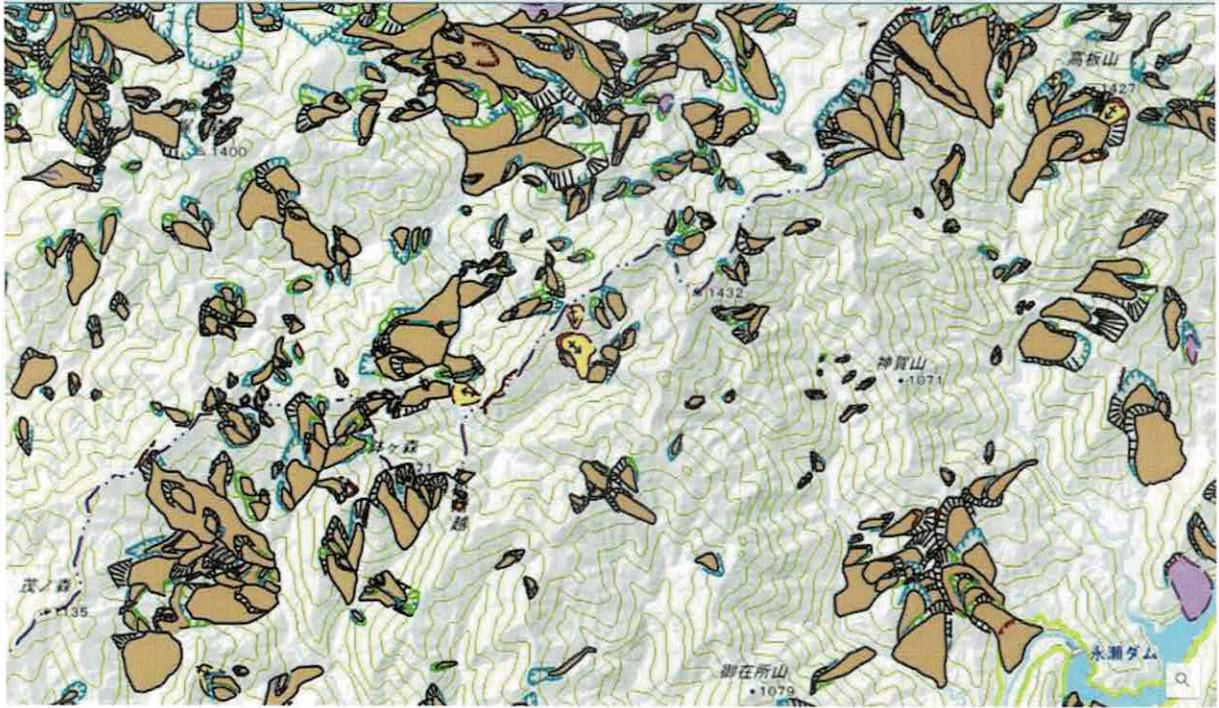
図 4.2.2 防災科学技術研究所の地すべり地形分布図（インターネット版）の抜粋

防災科学技術研究所は 1981 年度から 2014 年度にかけて、空中写真の立体視に基づいて判読した全国の地すべり地形をインターネットで公開している。そのうち本件計画地周辺部分を抜粋したものを図 4.2.2 に示す。この図における判読基準は、長年にわたり地すべり地形を研究してきた大八木規夫らの研究成果に基づく地すべり地形の基本概念図（図 4.2.3）に基づいている。図 4.2.2 では滑落崖と地すべり移動体の輪郭だけが示されているが、これによると、本件計画地が立地する山稜の近傍には地すべり地形がかなり多く分布することが分かる。

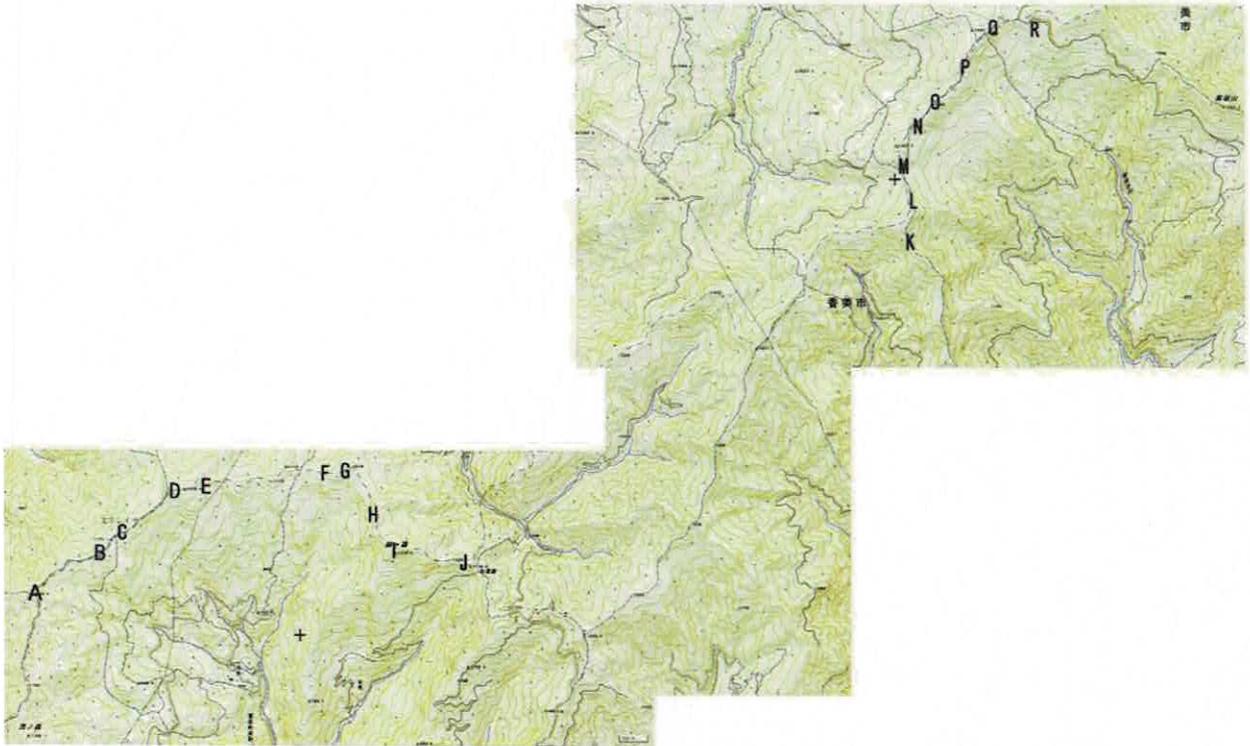
図 2.4.4 赤色立体図（図 2.4.5）の索引図（A～R の記号が図 2.4.5 のパネル番号と対応）

赤色立体図によって検出された地すべり地形を図 4.2.5 の各パネルに高知県の森林クラウドから転載する。縮小しているため細部が分かりづらいが、詳細についてはインターネットで公開されている高知県の森林クラウド (ALANDIS+) を参照されたい。この図は A~G のパネルに分かれているが、個々のパネルの概略範囲を図 4.2.4 に示す。

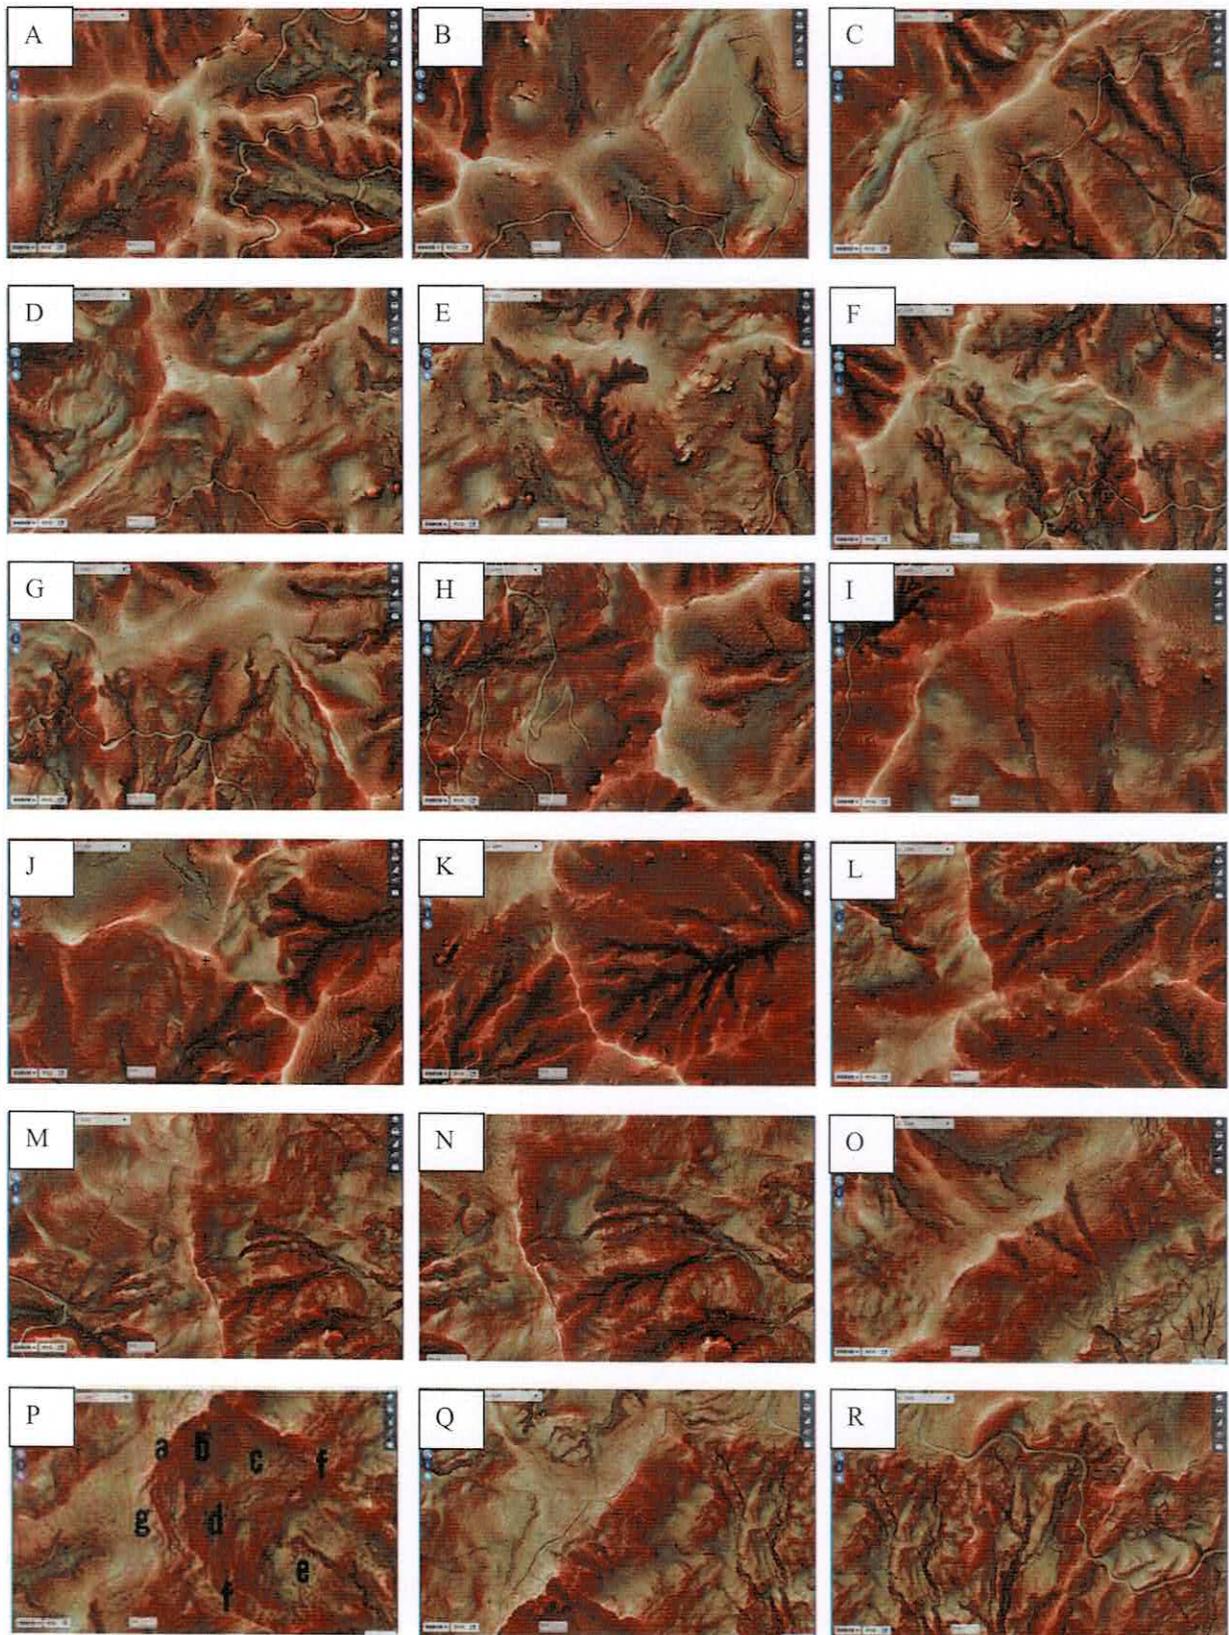
図 2.4.5 赤色立体図（高知県の森林クラウドより）。各図のスケールの長さは 50m。

図 4.2.5 から本件計画地全体に関して 2 つの特徴を挙げる事ができる。計画地に沿って極めて多数の地すべり地形が存在するが、ほとんど例外なく香美市側にすべり出す形になっている。そしてこれらの地すべり地形は、大小のものが葡萄の房のように密集して分布し、大豊町と香美市を境する分水嶺から直接枝分かれする枝尾根によって分けられる小流域を地すべりブロックと呼ぶこととすると、個々の

地すべり地形（地すべりユニットと呼ぶことにする）の集合で地すべりブロックが構成されるという構造を呈している。但し、各地すべりブロックの下流部では水流による侵食が卓越して地すべり地形が解体されたものと解釈されるが、地すべりユニットの認定が困難であることが多い。

図 4.2.5 に示す多数の地すべりユニットのうち、パネル(P)に示すものは幅が 250m ほどもある大規模なもので、模式図（図 4.2.3）に極めて似た形態を呈している。パネル(P)に記入した小文字の記号については、a:冠頂、b:滑落崖、c:溝状凹地（平坦面）、d:二次滑落崖、e:押し出し域（図 4.2.3 には明示がない）、f:側方崖、g: 側方延長崖（図 4.2.3 の後方崖に相当）の対応が可能である。そして、押し出し域は細長く下流に延びているが、下流にかけて水流侵食が卓越してゆくため、図 4.2.3 に示されるような地すべり移動体の脚部近くの形態は見られない。これは地すべりがいったん激しい活動を終えて動きが極めて緩慢になった後に、水流侵食のために押し出し域の下部（脚部）の地すべり地形が解体されたものと解釈される。しかし、地すべりの滑動は完全に終息したのではなく、側方延長崖（g）の存在は、地すべりが今後も拡大成長し続けていることを示唆している。

図 4.2.5 のパネル(L), (M), (N), および(O)はひとつの大規模地すべりブロックの冠頂帯とも言うべきものを分割したものとなっている。同図のパネル(Q)および(R)についても同様である。これらの図では尾根近くの冠頂帯には明瞭な地すべり地形が見られるが、その下方では水流侵食によって地すべり地形がかき消されたような形になっている。そのためか、防災科学技術研究所の地すべり地形分布図（図 4.2.3）では、大規模な地すべりブロックを地すべりユニットが花束のような形に集合した形で表現している。また、図 4.2.5 のパネル(L), (M), (O), (Q), および(R)に見られるように、水流侵食によるガリ（雨裂）地形が分水嶺直近まで及んでいるケースもある。図 4.2.5 のその他のパネルの多くにも、分水嶺近くの香美市側斜面の源頭部で、地すべり地形と水流侵食地形が混在した形で見られる。これらについては、当初、地すべりユニットとして形成された凹地が、その後の水流侵食によって次第に水流侵食地形に改変されてゆく途上にあるものと解釈することができる。

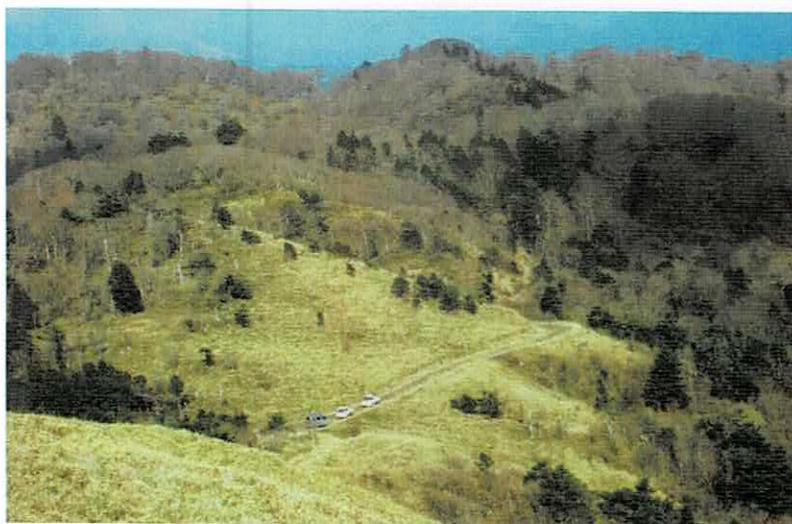
写真 4.2.3 笹に覆われた豊永峠付近のなだらかな地形

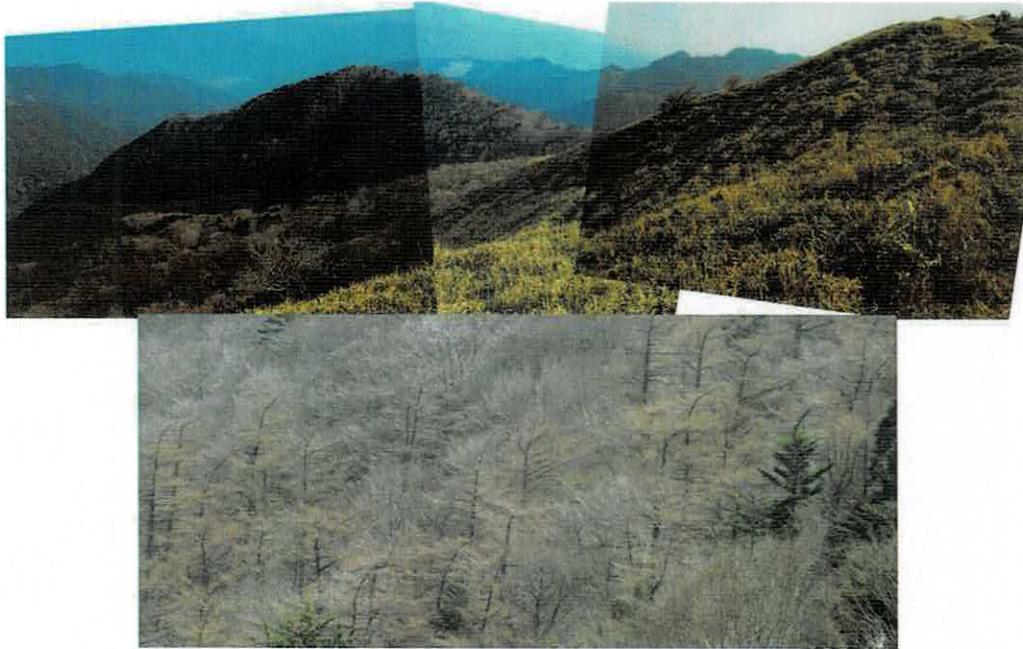
写真 4.2.4 奥神賀山に向かう登山道から見た南側斜面（上）と斜面下のカラマツ植林地（下）

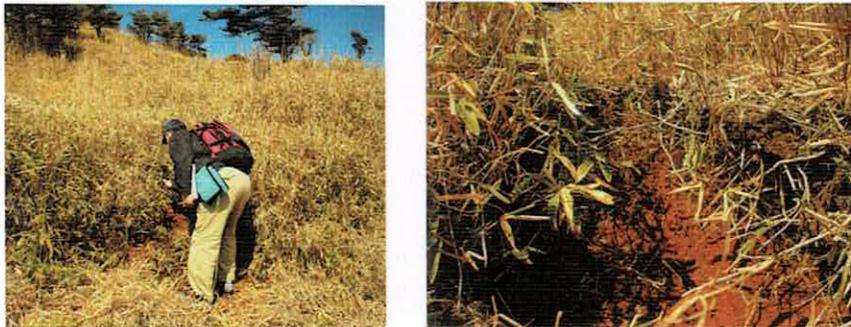
図 4.2.7 下のルート図①の地点で笹原の下に赤褐色のローム層分布している (写真 4.2.9)。

真 4.2.9 笹原の下の赤褐色のローム層

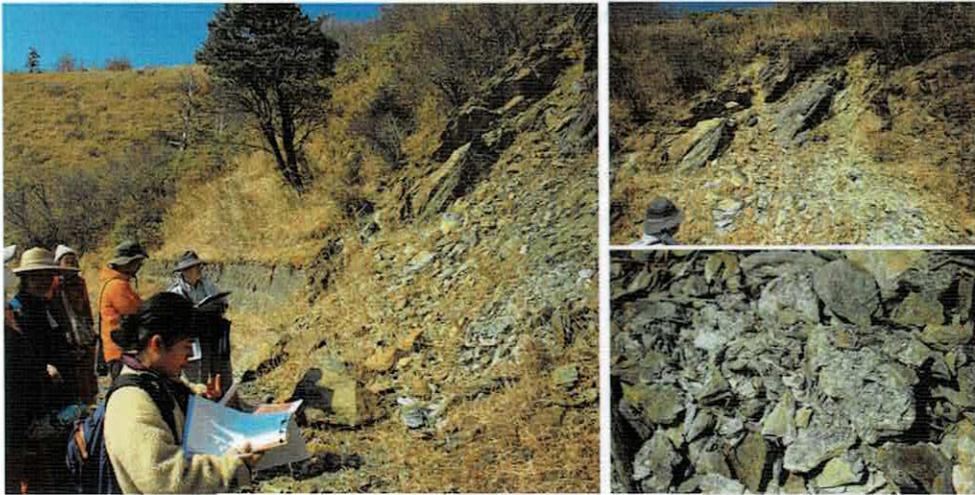
図 4.2.7 下のルート図②地点の露頭に変成緑色岩が分布している (写真 4.2.10)。図 4.2.7 下のルート図③⇔④地点は緑色岩の露頭が連続しているが、崩落が顕著である (写真 4.2.11)。

写真 4.2.10 変成した緑色岩の露頭

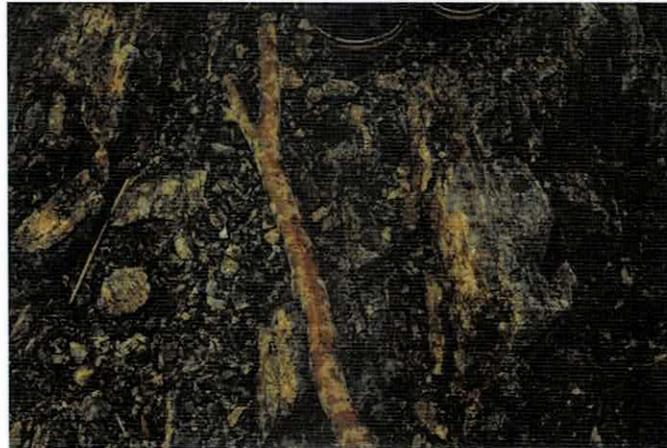
⑩・⑪ の尾根にはチャート層が分布している。チャート層は厚さ数 cm の単層が重なり、直立している（写真 4.2.22）。岩質は固いが砕けやすい。

写真 4.2.22 直立したチャート層
